PROCESSO: 17.04.08/2022/35

ASSUNTO: Edificação em ruínas

LOCAL: São Cristóvão - S. Pedro de France - Viseu

AUTO DE VISTORIA

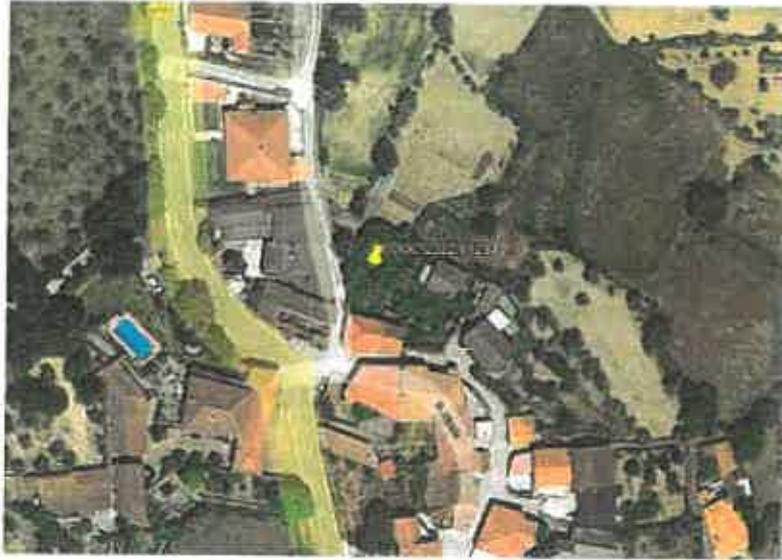
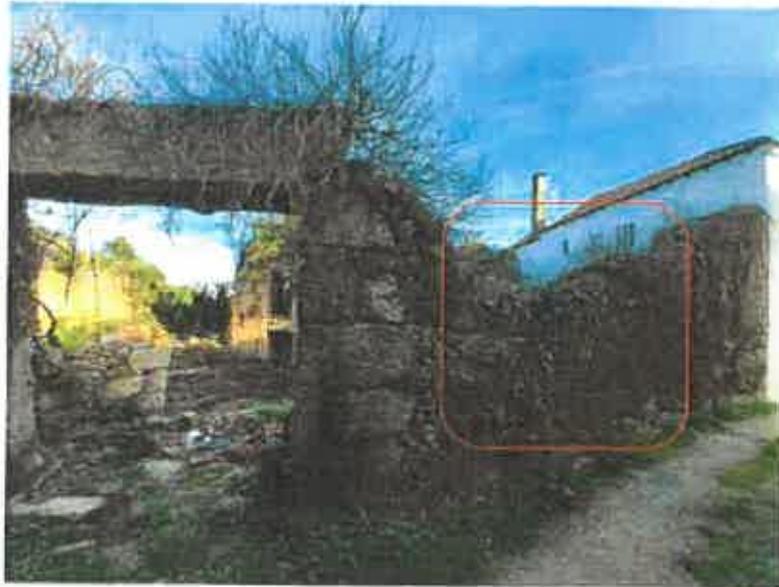
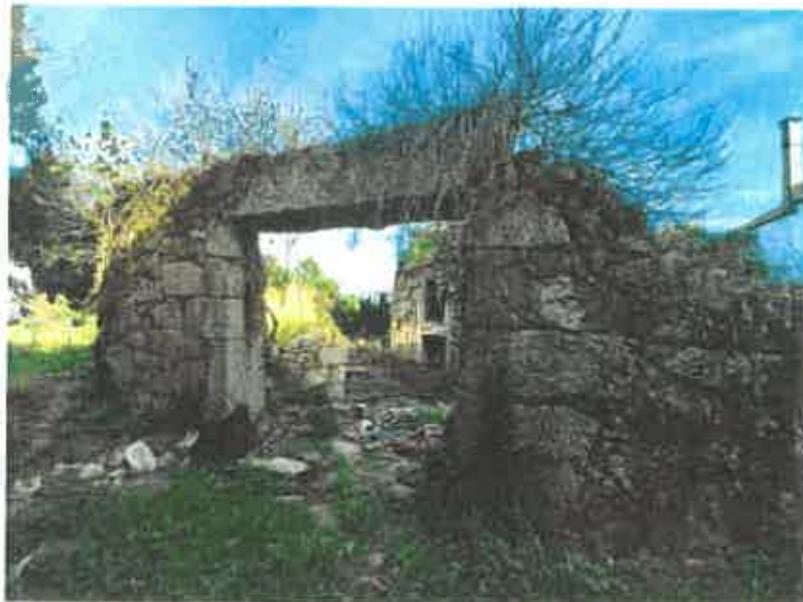
Sobre o acesso ao logradouro encontram-se depositados resíduos de construção, e em toda a área de logradouro, verifica-se que, apesar de já ter sido executada uma ação de corte de parte da vegetação ali existente, os resíduos permaneceram no local. A vegetação que invadiu o interior das edificações e paredes exteriores, não sofreu qualquer ação de corte e limpeza.

Das edificações apenas restam as paredes exteriores, em alvenaria de pedra de granito.

- a) de imediato, a contar da data de notificação, proceder ao corte, limpeza e remoção de resíduos, tanto provenientes do corte e limpeza da vegetação, bem como, resíduos de construção ali depositados;

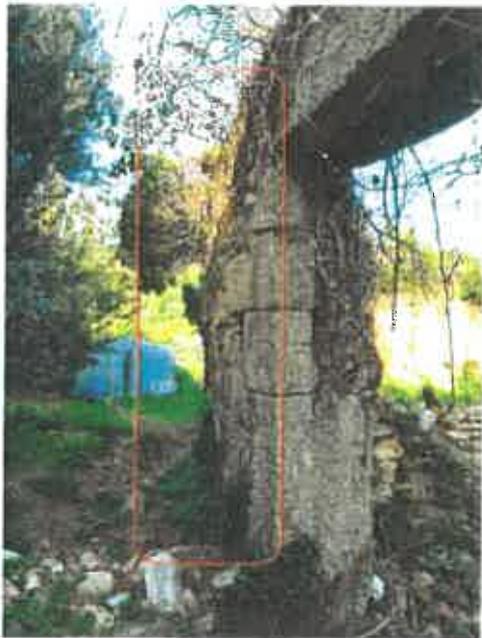
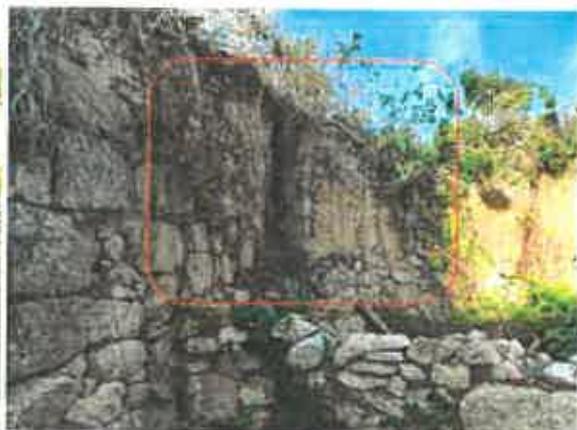
Ao nível do muro de vedação, observou-se o crescimento de vegetação, e raízes de vegetação seca, que podem estar a causar pressão no paramento de pedra, causando deformações, que podem pôr em perigo a segurança das pessoas que circulam no caminho público.

Através do registo fotográfico, identifica-se uma área que apresenta deformações assinaláveis, podendo o derrube do mesmo ocorrer num curto espaço de tempo, em consequência das condições climáticas vs crescimento de vegetação.

Troço deformado (vista exterior e interior).

- b) no prazo de 30 dias, a contar da data de notificação, proceder à demolição dos troços de muro deformados identificados no registo fotográfico (a vermelho) (a partir de 1,0 m de altura ou outra altura que se mostre como a mais adequada, salvaguardando a estabilidade do mesmo), que poderá implicar a demolição parcial do portal de entrada (a avaliar no decurso da obra). Em alternativa, proceder à desmontagem dos elementos de pedra do troço em questão e reconstruir, respeitando o sistema construtivo, materiais e configuração do existente.
Nota: Durante a execução da obra, nos termos do n.º 4 do artigo 90.º-A do RJUE, a Comissão de Vistoria verifica com o Proprietário, a necessidade de se proceder a alterações aos trabalhos inicialmente previstos, em função de alterações supervenientes detetadas durante a execução da obra e imprevisíveis aquando da notificação.
